Renovierung nach 140 Jahren

Lauenauer St.-Lukas-Kirche wird für 1,5 Millionen Euro saniert / Start wohl 2018

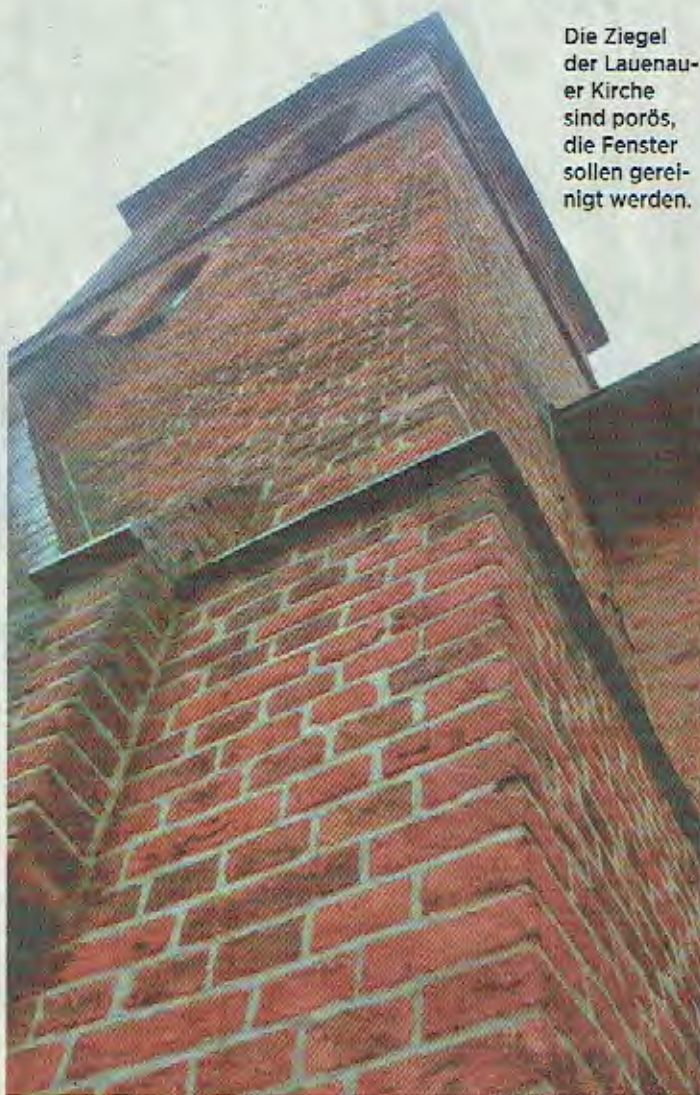
Die Ziegel der Lauenauer Kirche sind porös, die Fenster sollen gereinigt werden.

Um zu verstehen, was das Problem der in diesem Jahr 140 Jahre alten Kirche ist, müssen Beobachter dem Gebäude auf den Pelz rücken, sprich: Die Backsteinfassade aus der Nähe unter die Lupe nehmen. Dann wird deutlich, wie porös die Ziegelsteine mittlerweile sind. Aus vielen sind sogar bereits größere Stücke herausgebrochen. „Das ist auch eine Gefahr für Besucher“, betont Kirchenvorstandsmitglied Clemens-Christian Stummeyer. Schließlich fallen Tonscherben manchmal auch aus größerer Höhe herunter.

knifflig. Die Steine einfach von außen zu versiegeln, wäre ein Fehler, wie Stummeyer mit Blick auf negative Erfahrungen mit der Backsteinkirche in Meinsen-Warber erklärt. Die Steine müssen „atmen“ können, sonst drohen

Folgeschäden. Wie genau vorgegangen wird, ist derzeit noch offen. Die größte Herausforderung dürfte darin bestehen, die glasierten Ziersteine an der Fassade – besonders unterhalb der Fenster – adäquat zu ersetzen. Über allem wacht zudem der Denkmalschutz mit strengen Auflagen.
